De pastorie van Wetsinge

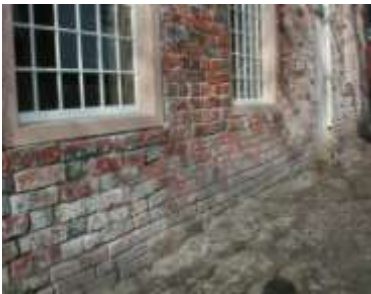
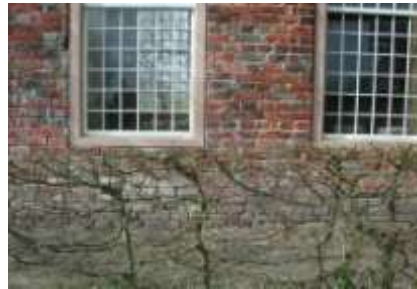
Fotoserie 2

De oudste bakstenen zijn kloostermoppen van 9 cm dik en 30 cm lang. In de oostmuur en de noordmuur bevinden zich gedeelten van het oorspronkelijke metselverband. Dit metselverband (“twee strekken kop”) wordt het *Noords verband* genoemd. Een bijzonderheid is dat de “koppen” uit gele bakstenen bestaan waardoor een decoratief effect wordt verkregen. In de twee linker foto’s van fotoserie 2 is dit onder de vensters waar te nemen. Dit oorspronkelijke metselwerk wordt nog maar op enkele plekken aangetroffen: in de oostgevel in 4 lagen onder de ramen; in de fundamenteën van het gewelf en plaatselijk in de noordgevel en westgevel. Het grootste deel van de muren is in een later fase opnieuw opgemetseld.

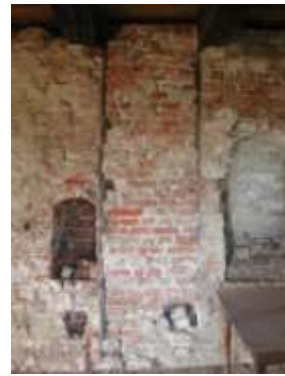
Fotoserie 3

Mogelijk is hier sprake geweest van een piscina. Tussen de nissen zijn sporen te zien van een turfkoek. Aan de noordzijde van de tweede oorspronkelijke nis bevindt zich (in de opkamer) een grotere nis van wat jongere datum (zie rechterfoto van fotoserie 3). Tussen deze twee nissen bevinden zich sporen van een hoog gotisch raam.

Onder de opkamer bevindt zich een *kelderachtige* ruimte. Deze ruimte was oorspronkelijk gedekt met een tongewelf. De aanzet van het gewelf is nog op één plaats zichtbaar (zie fotoserie 3, linker foto).
