## De pastorie van Wetsinge

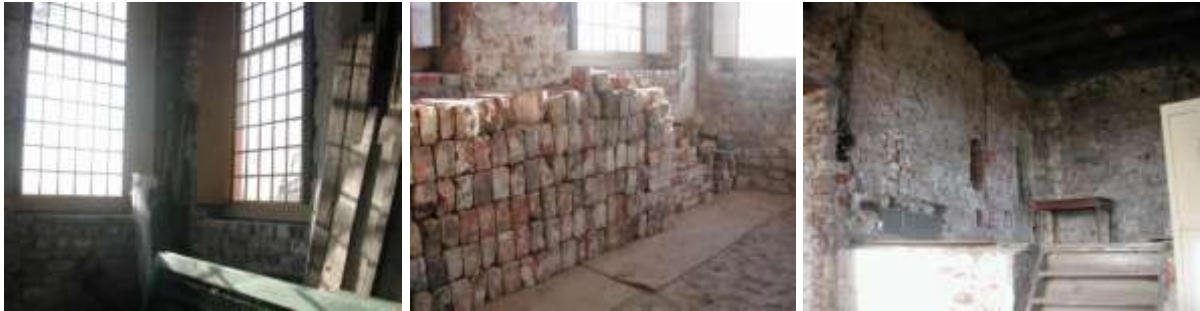
*Fotoserie 1*

Het “voorhuis” is het oorspronkelijke stenen woonhuis. Het was een zaalhuis met ingebouwde opkamer. Het voorhuis was in twee gedeelten verdeeld. De opkamer bevond zich aan de noordzijde (zie rechterfoto, fotoserie 1).

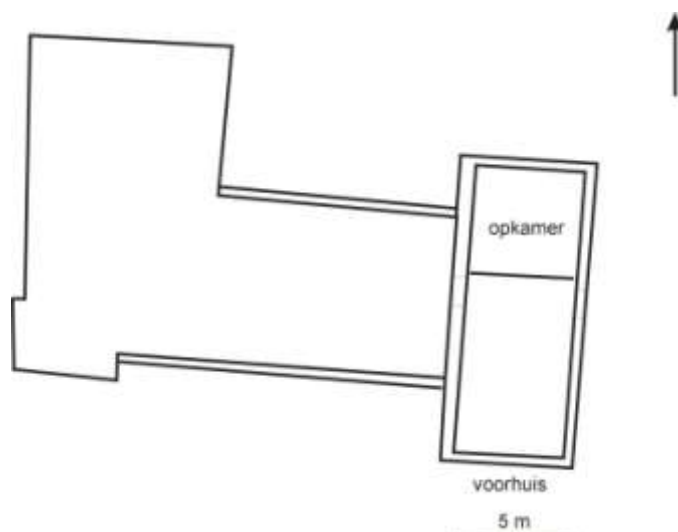
*Huidige plattegrond van de pastorie van Wetsinge*

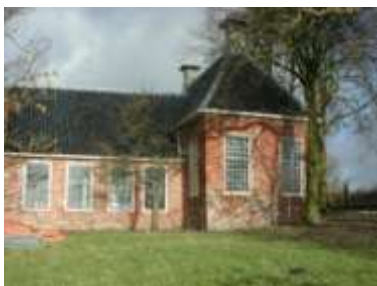
*Na de restauratie*

De oudste bakstenen zijn kloostermoppen van 9 cm dik en 30 cm lang. In de oostmuur en de noordmuur bevinden zich gedeelten van het oorspronkelijke metselverband. Dit metselverband (“twee strekken kop”) wordt het *Noords verband* genoemd. Een bijzonderheid is dat de “koppen” uit gele bakstenen bestaan waardoor een decoratief effect wordt verkregen. In de twee linker foto’s van fotoserie 2 is dit onder de vensters waar te nemen. Dit oorspronkelijke metselwerk wordt nog maar op enkele plekken aangetroffen: in de oostgevel in 4 lagen onder de ramen; in de fundamenteën van het gewelf en plaatselijk in de noordgevel en westgevel. Het grootste deel van de muren is in een later fase opnieuw opgemetseld.

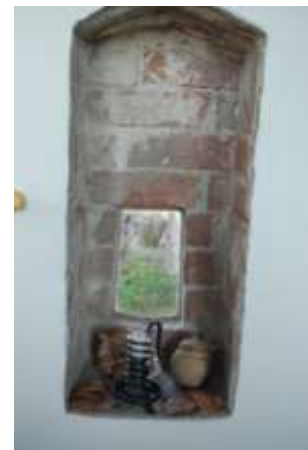
*Na de restauratie*

In de *oostmuur* hebben zich een aantal (mogelijk vier) hoge smalle ramen bevonden (breedte ca 60 cm), die van glas in lood ramen waren voorzien. Van een van deze vensters is de aanzet nog aanwezig. Rond 1750 zijn de ramen vergroot tot de huidige afmetingen.

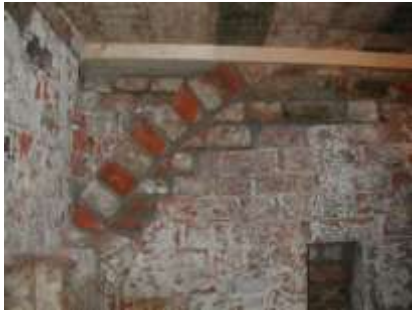
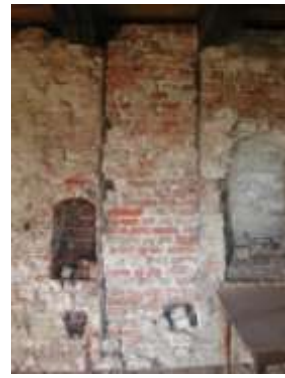
Fotoserie 3

Mogelijk is hier sprake geweest van een piscina. Tussen de nissen zijn sporen te zien van een turfkoek. Aan de noordzijde van de tweede oorspronkelijke nis bevindt zich (in de opkamer) een grotere nis van wat jongere datum (zie rechterfoto van fotoserie 3). Tussen deze twee nissen bevinden zich sporen van een hoog gotisch raam.

Onder de opkamer bevindt zich een *kelderachtige* ruimte. Deze ruimte was oorspronkelijk gedekt met een tongewelf. De aanzet van het gewelf is nog op één plaats zichtbaar (zie fotoserie 3, linker foto).

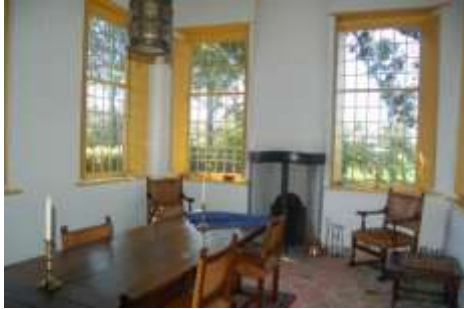
#### *Na de restauratie*

In het voorhuis bevinden zich twee haarden (in de zuidmuur en noordmuur). Deze haarden zullen zijn verbonden via schoorstenen langs de betreffende topgevels. Deze haarden waren van een schouw voorzien en worden gedateerd als 17e of 18e eeuws.

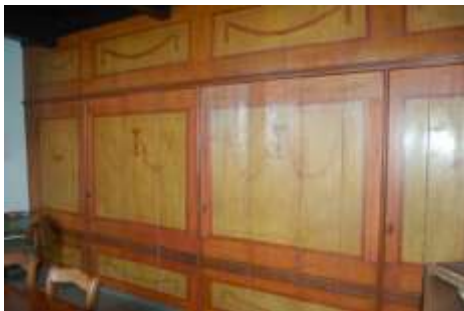
#### *Na de restauratie*

Het beddenscot is 1823 gesigneerd).
