# ADORP

Gezien de veelheid aan informatie omtrent het kerkje te Adorp, leek het mij wenselijk het totaalverhaal op te splitsen in twee gedeelten, namelijk een beschrijving van het kerkgebouw plus toren en een uitwijding over kerkinventaris, kerkgoederen en de omgeving van het kerkje.

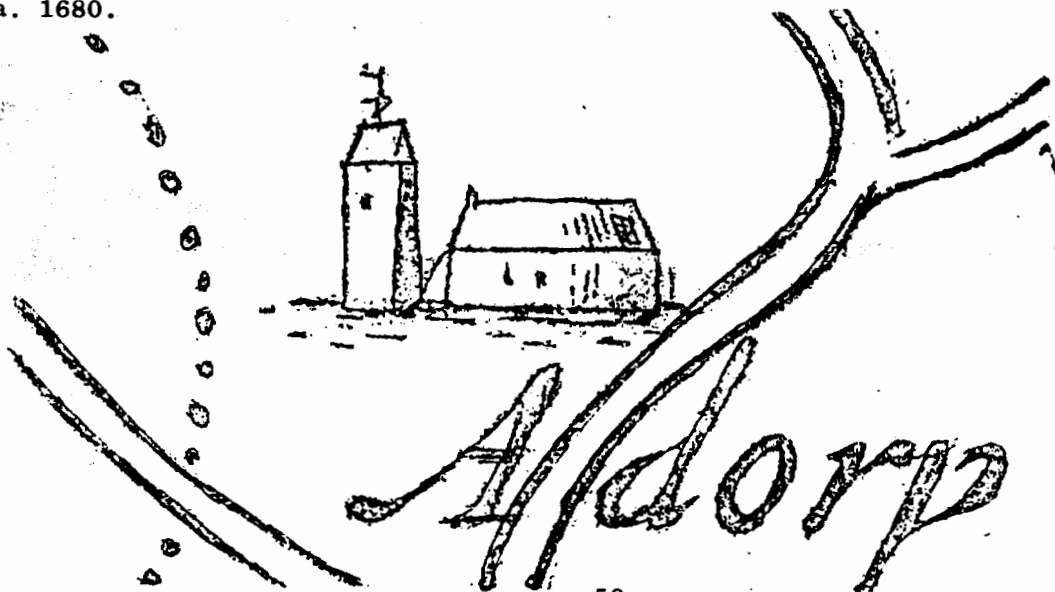
De verbouwing van 1667 gaf het kerkje een geheel ander uiterlijk, hetgeen enigszins te zien is oponderstaand schetsje, welke een fotografische vergroting is van de afbeelding van de Coenderskaart van ca. 1680.

De kerk is op deze tekening vanuit het zuiden te zien.

Hij is voorzien van ca. vier ramen en heeft enkel een westelijke topgevel. Ook hier een vrijstaande toren op het zuidwesten voorzien van een galmgat en een zadeldak, dat evenals op de tekening van 1643 evenwijdig loopt aan het kerkdak.

De toren is verder voorzien van een forse bekroning en is beduidend hoger als op de tekening van 1643. Of in 1667 de toren hoger gemaakt is, zal zonder archiefstukken niet duidelijk kunnen worden.

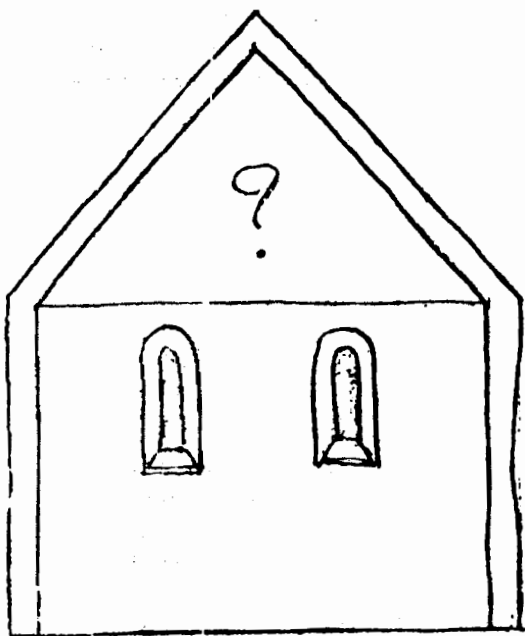
OOSTMUUR KERK TE ADORP

Een gedachte reconstructie van de toestand van de kerk van voor 1667 staat hieronder weergegeven.

De oostelijke topgevel werd afgebroken en een schilddakverbinding met het overige oude dak aangebracht. Of het spantwerk van het gehele dak werd vernieuwd, valt te betwijfelen; de konstruktie doet ouder aan.

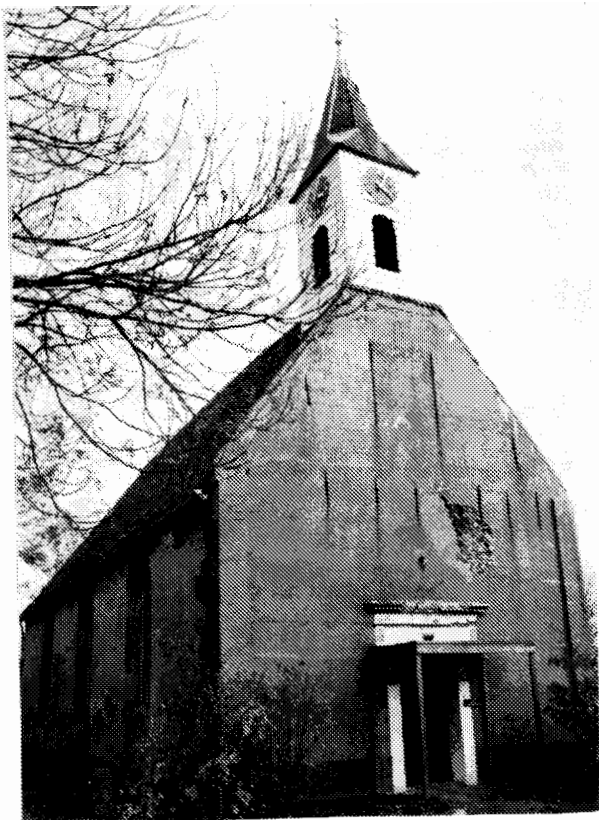
De klok, die in 1943, door de Duitse bezetters werd opgevorderd en in circa 1949 uit de toren van de hervormde kerk te Dedemsvaart werd terugverkregen, draagt het volgende opschrift:

"Henric Wegewart D.I. heft mi gegoten vor de van Harssens in Deventer anno 1618".

De klok in de toren te ADORP is afkomstig uit de afgebroken kerk van Harssens.

Volgens opschrift op de klok zelf, dateert hij uit 1618, welk feit overeenstemt met een gegeven uit een kerkrekening van Harssens van 1617-1619.
